PROTOKÓŁ KONTROLI NR GIZ 183/2022

W dniu 16 września 2022 r. przeprowadzono oględziny przepompowni ścieków wskazanych we wnioskach o interwencję tj. przepompowni zlokalizowanej w lesie przy drodze relacji Wejsuny - Niedźwiedzi Róg, przepompowni Onufryjowo, przepompowni Dybówek przy rondzie oraz przepompowni Dybówek I przy ul. Ogrodniczej, Dybówek II. W wyniku wizji lokalnej ustalono jak niżej:

Dokumentacja fotograficzna z dnia 16 września 2022 r.

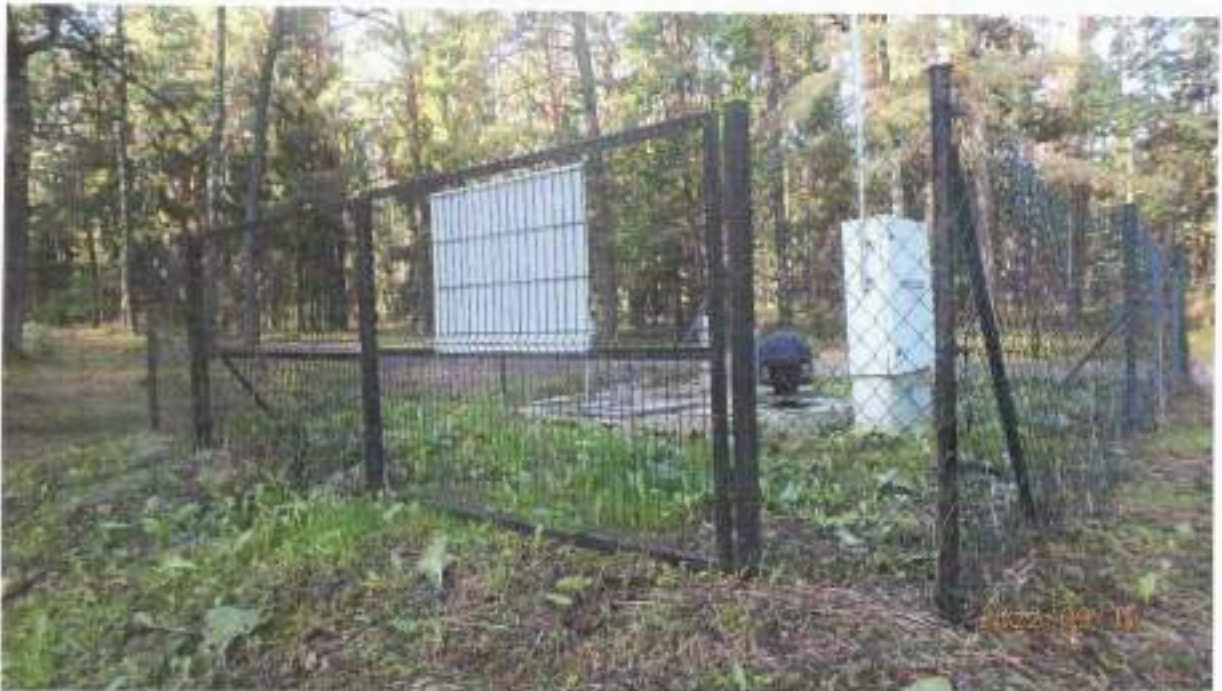
Zdj. 1 przepompownia przy drodze relacji Wejsuny - Niedźwiedzi Róg

I Przepompownia przy drodze relacji Wejsuny – Niedźwiedzi Róg – działka o numerze geodezyjnym 41/7 obręb Wejsuny - Stan techniczny przepompowni dobry, teren ogrodzony i porośnięty trawą, zamknięty, niedostępny dla osób postronnych. Nie ujawniono śladów wycieków z przepompowni.

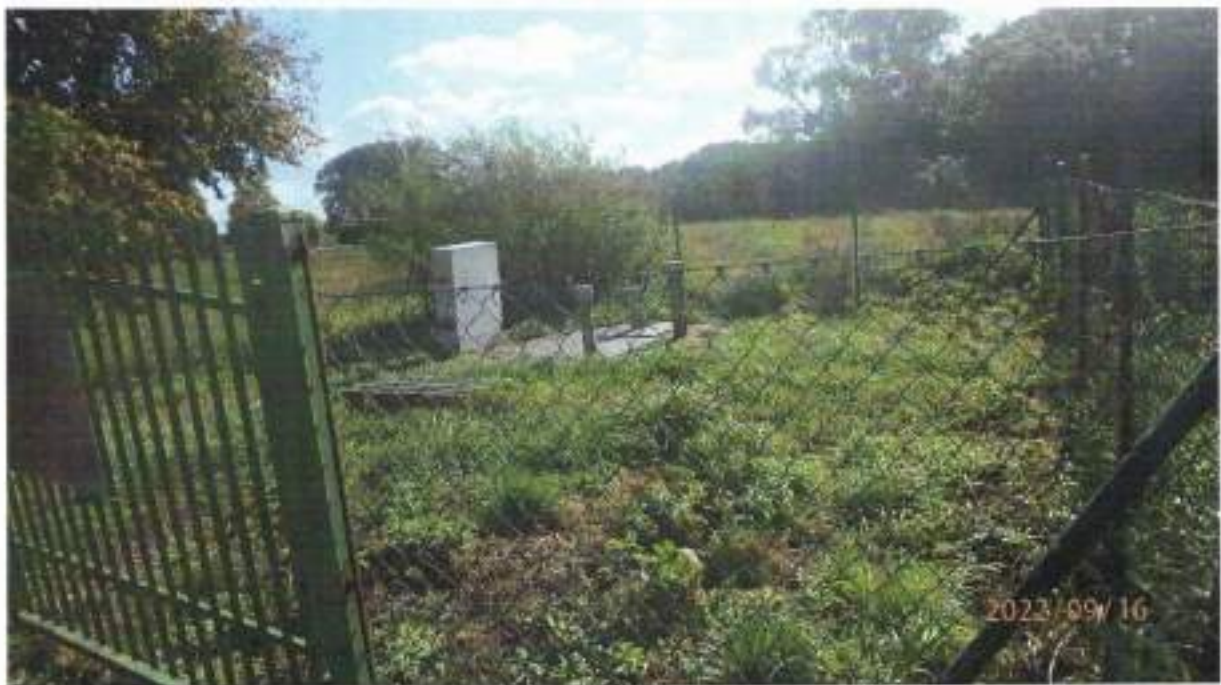
Zdj. 2 przepompownia Onufryjowo

II Przepompownia Onufryjowo – działka o numerze geodezyjnym 55/5 obręb Onufryjowo - Stan techniczny przepompowni dobry, teren ogrodzony i porośnięty trawą, zamknięty, niedostępny dla osób postronnych. Nie ujawniono śladów wycieków z przepompowni.

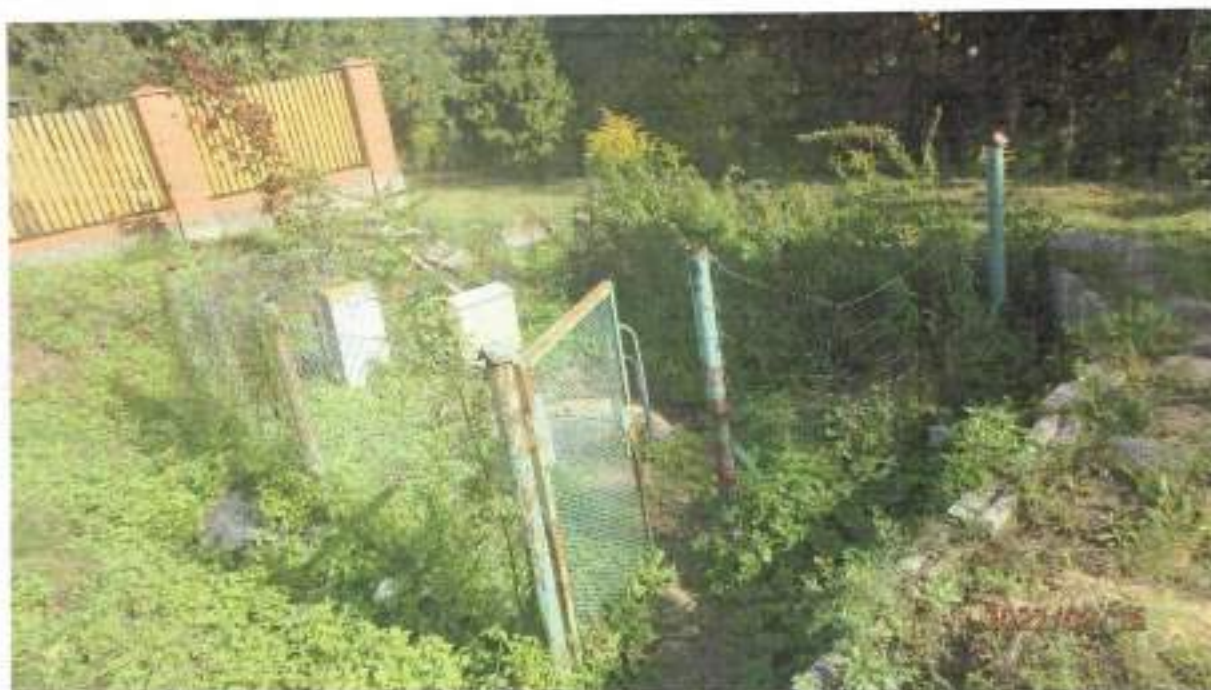
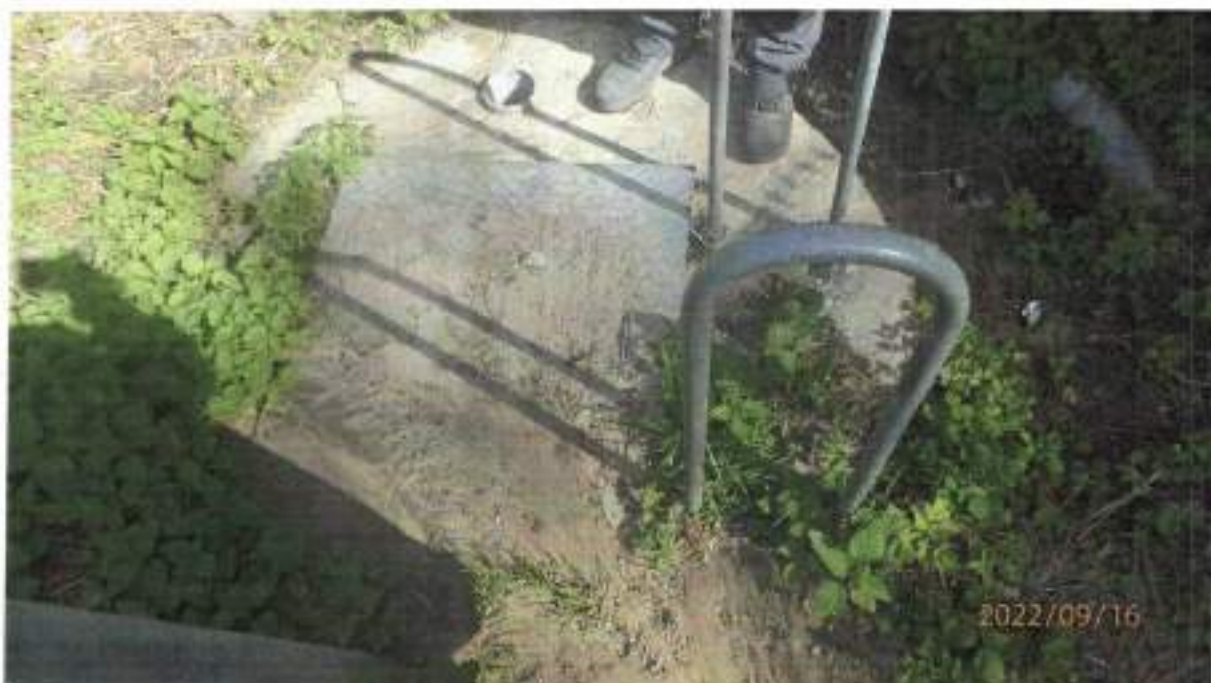
Zdj. 3 Dybówek – ul. Ogrodnicza

IV Dybówek przy ul. Ogrodniczej – działka o numerze geodezyjnym 48/27 obręb Ruciane-Nida - Teren przepompowni porośnięty niską roślinnością, ogrodzenie w złym stanie technicznym, widoczne doraźne próby naprawy siatką leśną, brak kłódki na wejściu oraz włącznie przepompowni – teren dostępny dla osób postronnych.

Lp.	Rodzaj nieprawidłowości	Dowód (dokumentacja audiowizualna, protokół oględzin, wyniki pomiarów, dokumenty zakładu, opinia eksperta itp.)	Punkt pozwolenia lub akt prawny (art., par, ust., pkt) lub inny dokument (zgłoszenie, informacje, itp.)
1	Niezabezpieczenie terenu przepompowni przed wstępem osób postronnych	Dokumentacja fotograficzna, Protokół kontroli	§ 9 Rozporządzenia Ministra Gospodarki Przestrzennej i

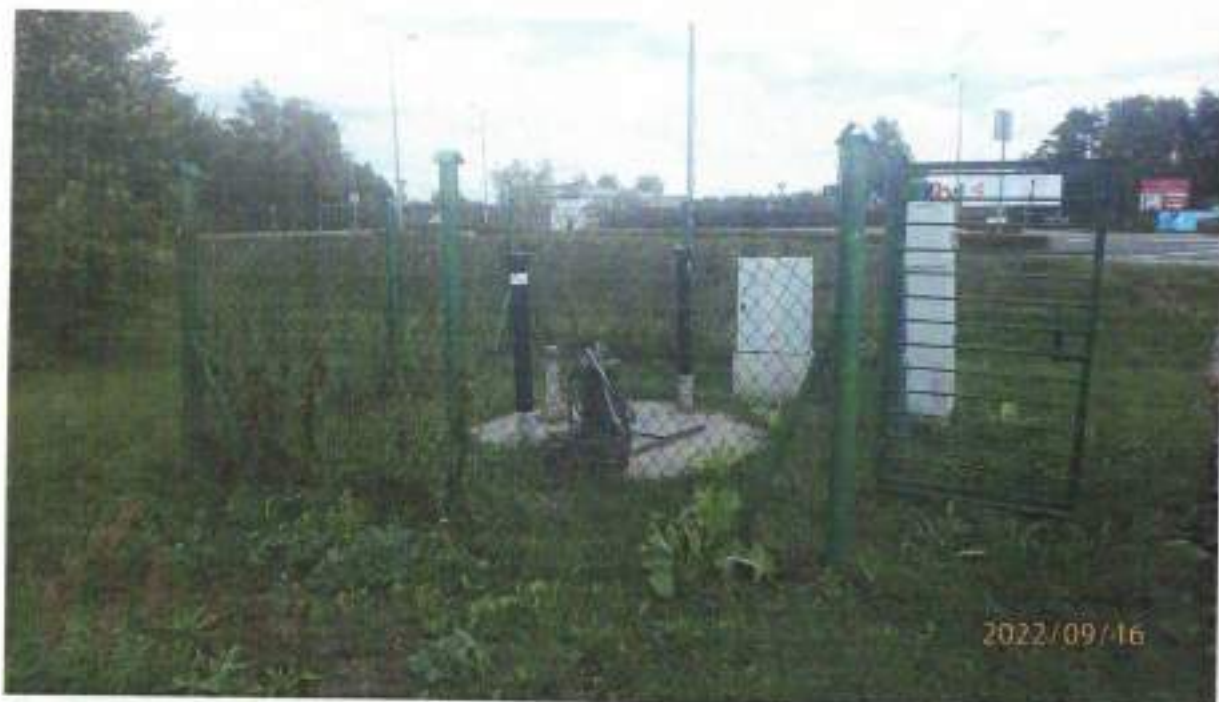
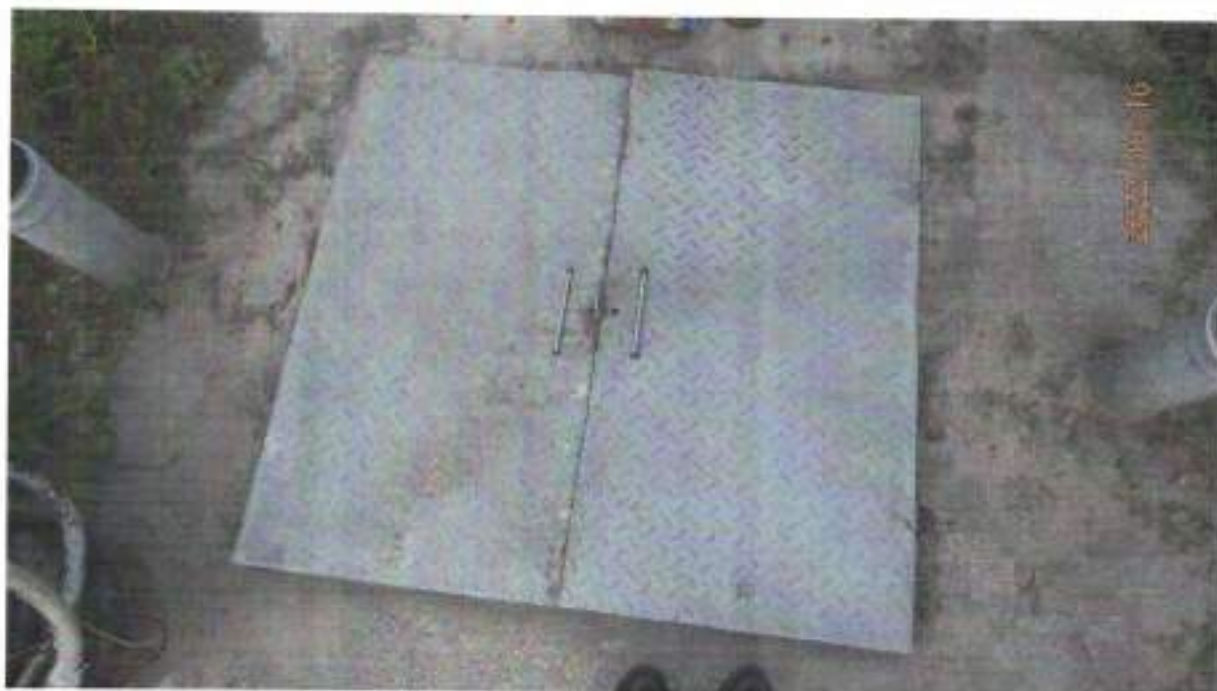
Zdj. 5 Przepompownia rondo Dybówek

III Dybówek przy rondzie – działka o numerze geodezyjnym 16/2 obręb Ruciane-Nida - Stan techniczny przepompowni dobry, teren ogrodzony i porośnięty trawą, brak kłódki na wejściu oraz włącznie przepompowni – teren dostępny dla osób postronnych.

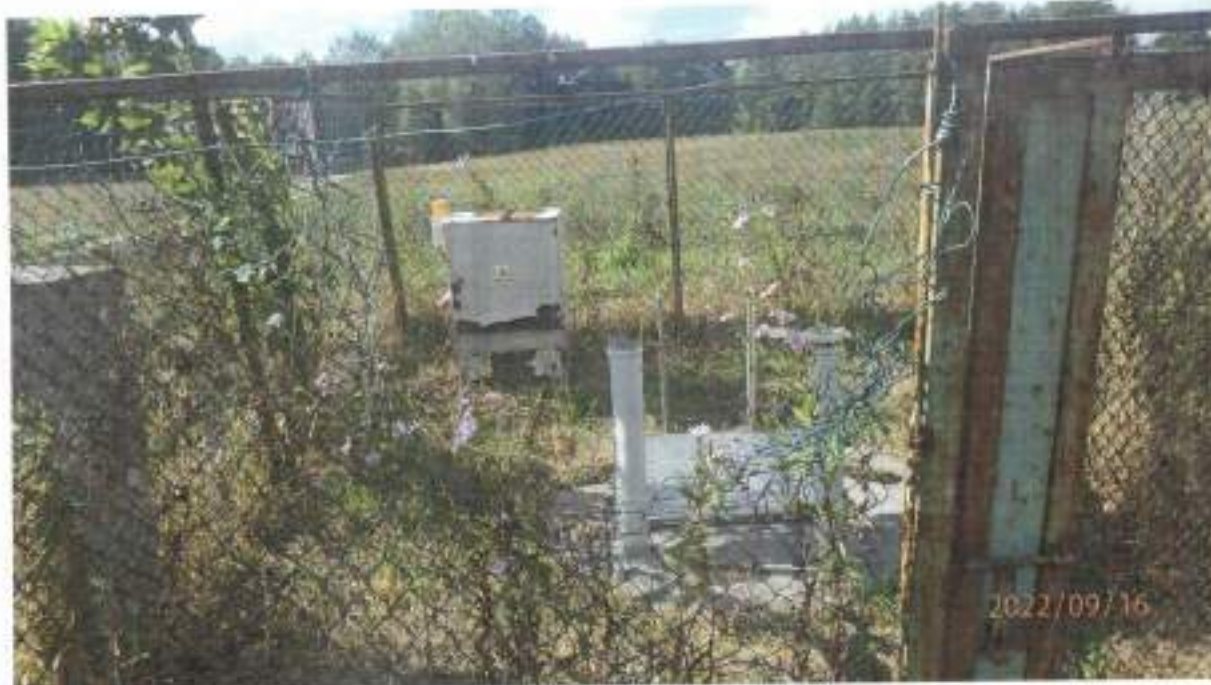
Zdj. 7 Dybówek II

V Dybówek II – działka o numerze geodezyjnym 2/1 obręb Ruciane-Nida – Teren przepompowni porośnięty trawą, ogrodzenie w złym stanie technicznym, widoczne ubytki w siatce, brak kłódki na wejściu oraz włącznie przepompowni – teren dostępny dla osób postronnych.
