PROTOKÓŁ nr 1/ZGK

z okresowej kontroli pięcioletniej stanu technicznego budowli, jak: obiekty liniowe, sieci techniczne, sieci uzbrojenia terenu, drogi, place, itp.

Kolektor sanitarny DN 600 długości 1322 m od ZPPiW do oczyszczalni ścieków

PROTOKÓŁ nr 2/ZGK

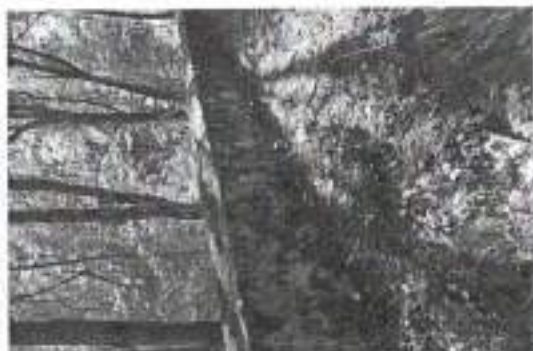
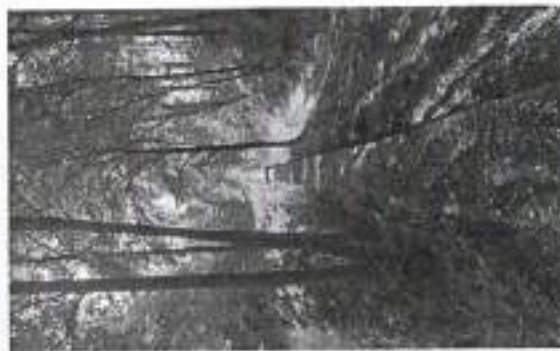
- rozmiar zużycia, uszkodzenia, lokalizacja uszkodzeń: **kanal sanitarny z widocznym zużyciem poprzez wieloletnią eksploatację, na odcinku wykonanym jako napowietrzny widoczne ślady korozji betonu oraz miejscowych napraw . Obudowa betonowa części kolektora z widocznymi ubytkami.**

- ocena stanu technicznego: **kanaly sanitarne w stanie dostatecznym (zużycie ok 35 %)**
- **zalecenia, zakres robót:** W celu dalszej długoletniej eksploatacji odcinek napowietrzny należy ująć w planach finansowych do wymiany, Do chwili przeprowadzenia wymiany kolektora należy doszczelnić miejsce ze śladami wycieku oraz uzupełnić złącza rur betonowych zaprawą do uszczelniania betonu. Systematycznie prowadzić kontrole wizualną szczelności kolektora – min 1 raz w miesiącu.

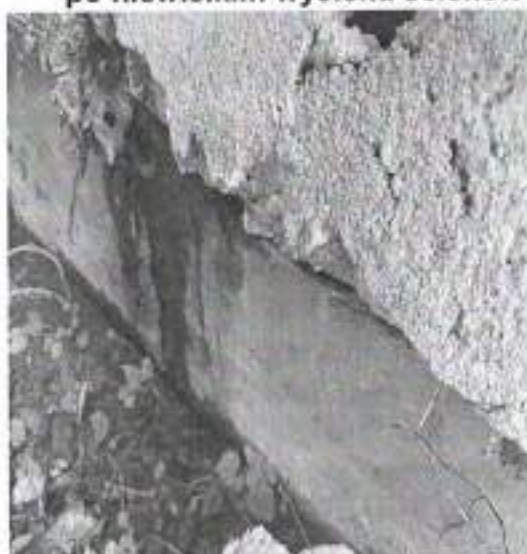
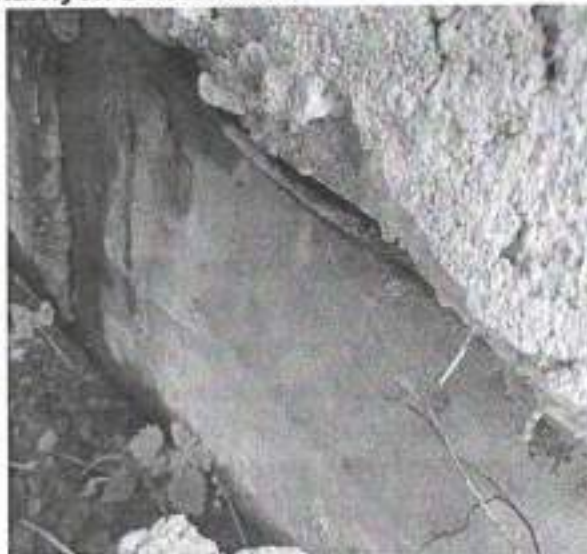
Ok 75 m od pierwszej studni zlokalizowanej na terenie oczyszczalni oberwana ściana obudowy betonowej kolektora (od strony rzeki) z widocznym śladem po niewielkim wycieku ścieków sanitarnych z kolektora.

- **wykonać uszczelnienie** miejsca ze śladami wycieku zaprawą do betonu np. **Ceresit CR90**
- wymienić zwięzienia studni prefabrykowanych np. na pokrywy nastudzienne betonowe z wtopionym włazem typu lekkiego (5 szt.)
- oczyścić zarośnięty odcinek kolektora poprzez wycięcie krzewów i traw po obu stronach kolektora w celu ułatwienia kontroli wizualnej kanału sanitarnego,
- w miarę możliwości usunąć drzewa znajdujące się w bliskim kontakcie z kolektorem (ich złamanie lub przewrócenie może uszkodzić rurciąg)
- do czasu wymiana odcinka sieci przeprowadzać cykliczne (min 1 raz w miesiącu) kontrole wizualne na okoliczność przecieków i uszkodzeń
- szacunkowy koszt przeprowadzenia napraw i konserwacji ok 15.000,00 zł

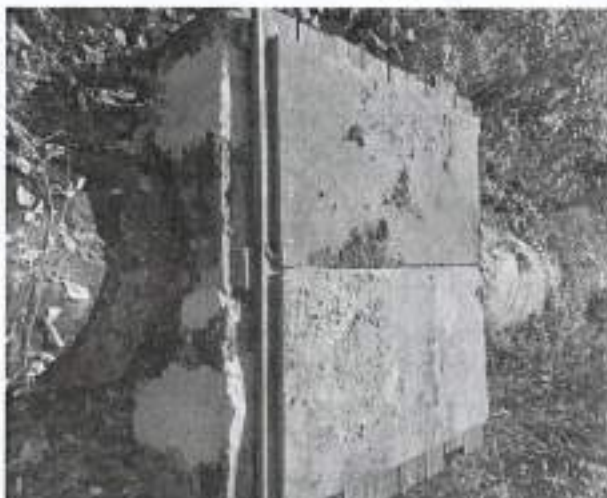
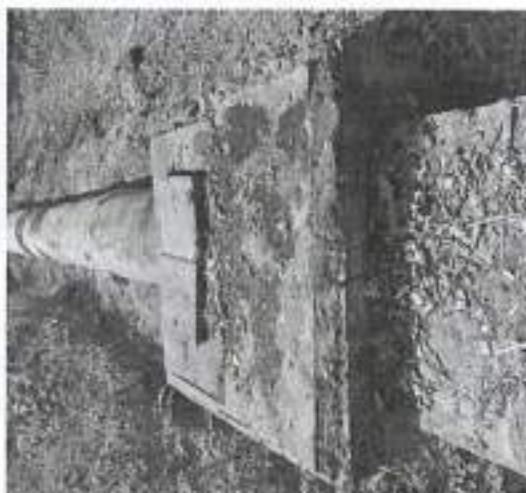
- rozmiar zużycia, uszkodzenia, lokalizacja uszkodzeń: **studnie w stanie dostatecznym (zużycie ok 30 %)**
- ocena stanu technicznego: **Studnie w części podziemnej z kręgów betonowych wyposażone w pokrywy żeliwne w stanie nie wymagającym przeprowadzenia napraw. Studnie prefabrykowane na kanale napowietrznym z wyraźnymi śladami zużycia przykryte płytami betonowymi – nie zabezpieczają w należyty sposób przed wpadnięciem .**

- zalecenia, zakres robót: **Studnie w części napowietrznej kolektora sanitarnego należy przyjąć w planach finansowych do wymiany. Do momenty ich wymiany należy w trybie pilnym wymienić zwieńczenia studni w celu zagwarantowania bezpieczeństwa pracownikom i osobom postronnym. By nie generować kosztów, tymczasowo można zamontować betonowe pokrywy nastudzienne z wtopionym włazem żeliwnym typu lekkiego**
